Fallbeispiel 1

Raiffeisenbank Bad Zurzach

- Motivation
- Architektur
- Fassadenverkleidung / Dichtungsschicht
- Zusammenfassung

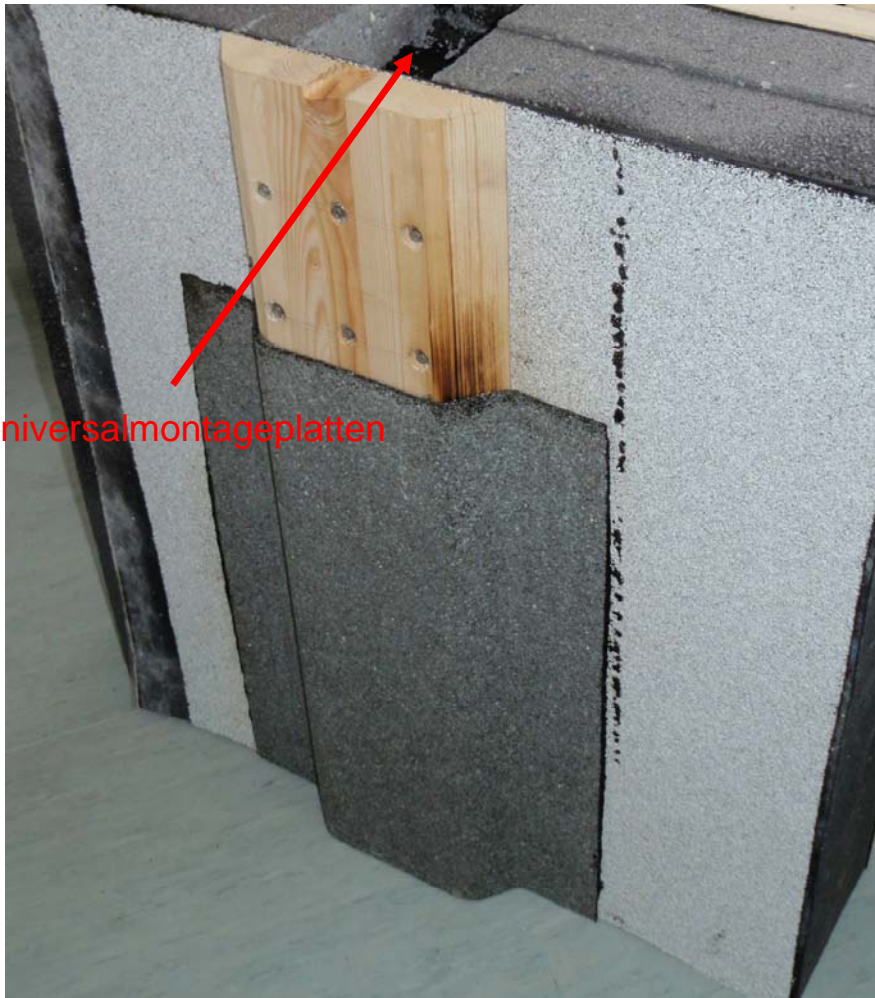
Muster des Abdichtungsaufbaus beim Dach

Universalmontageplatten
